ESTADO DE CONSERVAÇÃO DAS FACHADAS DAS EDIFICAÇÕES PRIVADAS RESTAURADAS PELO PROGRAMA MONUMENTA CACHOEIRA-BA

Ribeiro Neta, D. S. *

Passuello, A. C. †

Revista Eletrônica de Ciências Exatas e Tecnológicas

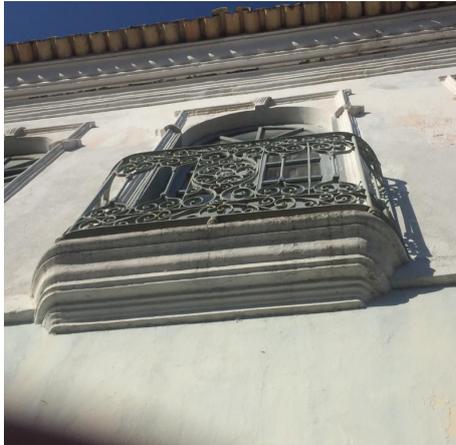
Figura 1 – Sujidades na sacada da edif. EDI 5

A presença de sujidades foi encontrada em locais como, sacadas, beirais e parte inferior das edificações. Segundo FREITAS (2012) a sujidade ocorre devido a deposição de poluentes na superfície dos revestimentos que, na presença de chuva, acabam sendo lavadas, causando manchas de escorrimentos, principalmente na parte superior das edificações. Um exemplo deste tipo de manifestação patológica é apresentado na Figura 1, cuja imagem mostra leves escorrimentos na parte inferior da sacada da edif. EDI 5. Em algumas edificações, esse problema foi minimizado nos beirais devido a colocação de calhas para captação de águas pluviais. Também foi possível constatar nas fachadas sujidades causadas por diversos elementos como, mãos, pés, respingos de águas, excrementos de animais, entre outros.

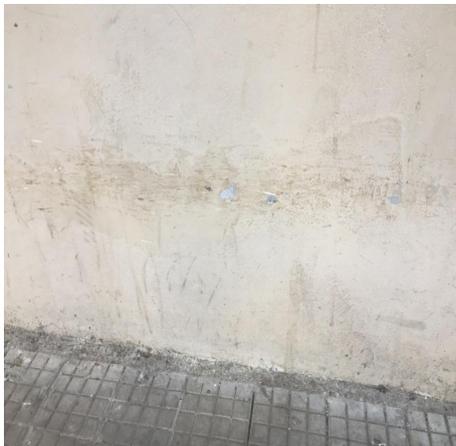
Figura 2 – Sujidade na fachada da edif. EDI 4

A Figura 2 apresenta as sujidades encontradas

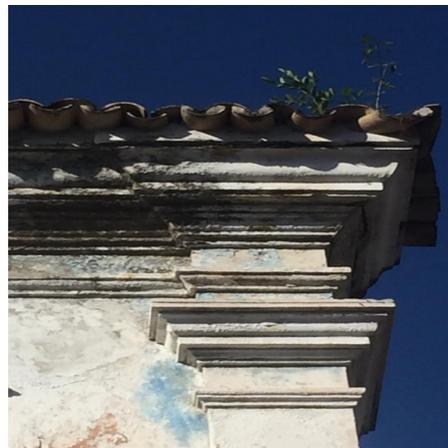
Ao observar as Figuras 3 e 4 é possível perceber que aparecem em locais que apresentam teores de umidade elevados. A Figura 3 mostra o beiral da edif. EDI 5, cuja intervenção de restauro não incluiu a inserção de calhas para captação de águas pluviais.

Figura 3 – Mofo/Bolor no beiral da edif. EDI 5

Devido ao pequeno prolongamento do beiral e um possível dano local das telhas, percebe-se uma região de coloração escura característica da presença de mofo. Já na Figura 4, a presença mofo/bolor é observada na base inferior da parede da mesma edificação, inclusive

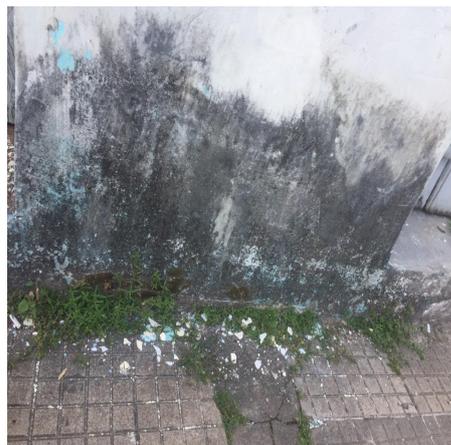
Figura 4 – Mofo/Bolor na base da edif. EDI 5

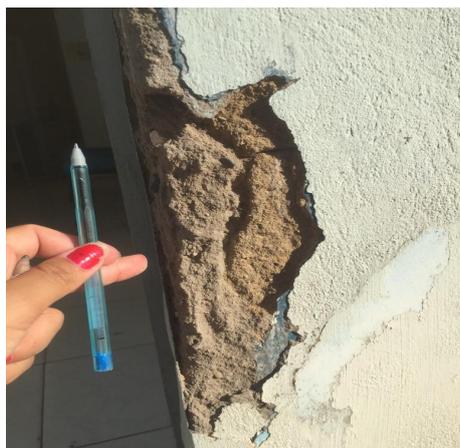
Figura 5 – Descolamento do revestimento na edif. EDI 5

Nas Figuras 5 e 6 é possível observar descolamento entre duas camadas de revestimentos que apresentam coloração bem distintas. A mais externa, de coloração bem acinzentada, tem base cimentícia, muito mais rígida que a camada mais interna de coloração mais amarelada, muito provavelmente, com presença somente de solo e cal.

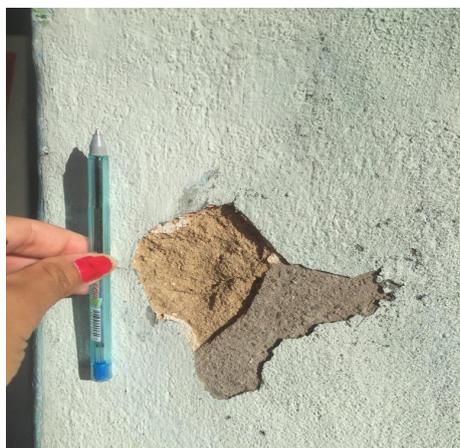
Figura 6 – Descolamento do revestimento localizado na fachada edif. EDI 5

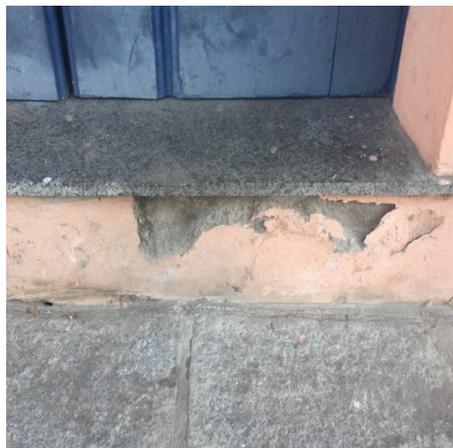
Figura 7 – Pulverulência localizada na Base edif. EDI 1

A identificação da pulverulência do revestimento, observada em metade das edificações estudadas, é percebida pela desagregação e esfrelamento da argamassa quando pressionadas manualmente. As principais causas apontadas na literatura estão relacionadas com excesso de material pulverulento, traços excessivamente ricos em cal ou pobres em aglomerantes, torrões de argila na argamassa e a falta da carbonatação da cal devido à camada muito espessa da argamassa ([CINCOTTO, 1988](#)). O excesso de umidade também pode ocasionar a pulverulência, visto que a umidade constante vai desagreg-

gando, ou então, lixiviando a cal. Exemplos de manifestações patológicas encontradas na pesquisa e que são características de pulverulência de revestimento são apresentados nas Figuras 7 e 8.

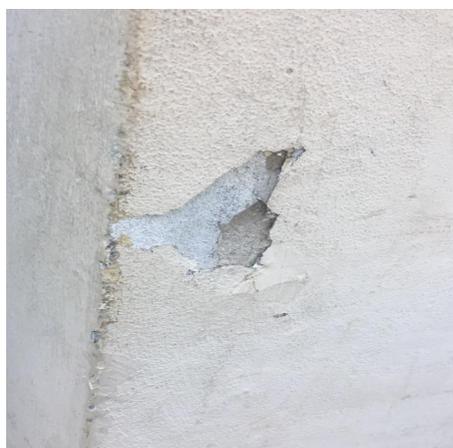
Figura 8 – Pulverulência localizada na lateral da porta edif. EDI 4

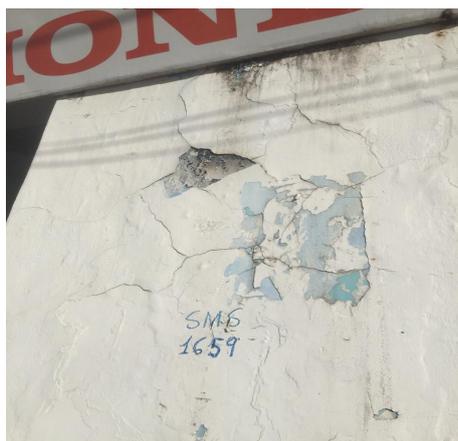
Figura 9 – Fissuras de retração na edif. EDI 5

As fissuras também foram observadas em grande parte das edificações vistoriadas, aparecendo em 75% dos casos de fissuras pontuais e 13% para fissuras de retração. As fissuras de retração podem aparecer devido a um rápido dessecação do revestimento no momento da execução, sendo intensificadas com o passar do tempo conforme pode ser visto Figuras 9 e 10. Por outro lado, as fissuras pontuais são causadas por diferentes causas, incluindo movimentações térmicas, diferença nos materiais, sobrecargas, concentração de tensões, especialmente em aberturas, encontro de elementos com materiais distintos etc. Nas aberturas de janelas e portas é possível identificar fissuras com uma inclinação de 45°, geradas por falta ou ineficiência de vergas e contra-vergas (BARBOSA; POLISSENI; TAVARES, 2017).

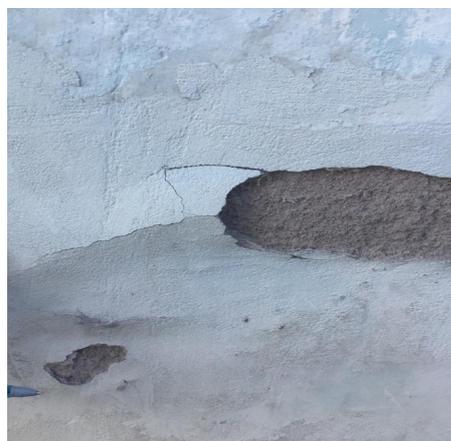
Figura 10 – Fissuras de retração na edif. EDI 5

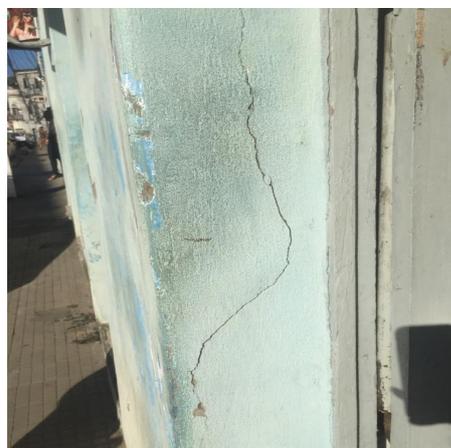
Exemplos de fissuras pontuais encontradas nas edificações são apresentadas nas Figuras 11 e 12.

Figura 11 – Fissuras pontuais na edif. EDI 5

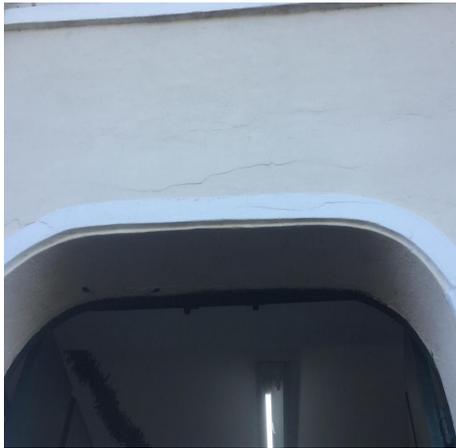
Figura 12 – Fissuras pontuais na edif. EDI 4

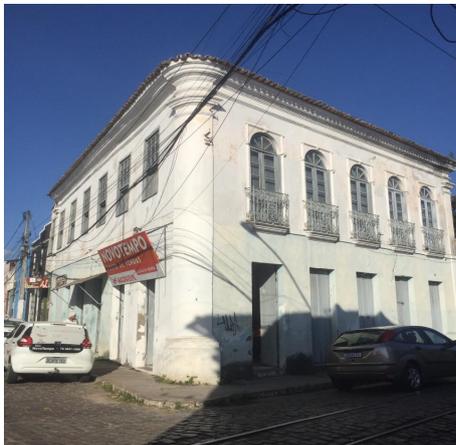
Figura 13 – Deterioração da cor na edif. EDI 5

deterioração da cor de uma pintura é caracterizada pelo enfraquecimento do pigmento, sua principal causa é a incidência constante de luz solar com raios ultravioleta modificando a estrutura molecular de algumas substâncias (FRAGATA; AMORIM; ORDINE, 2010). Inclusive, entre os sistemas que compõem uma edificação, a pintura tem a menor vida útil prevista. Segundo a NBR 15.575 (ABNT, 2013), o sistema de pintura externo teria uma vida útil de no mínimo oito anos e máximo 12, necessitando ser previsto um plano de manutenção que preveja a sua substituição após o término deste período.

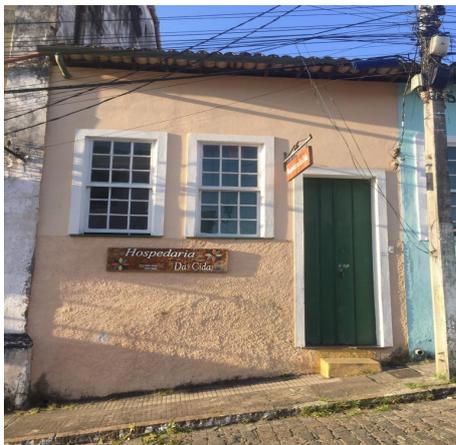
Figura 14 – Deterioração da cor na edif. EDI 6

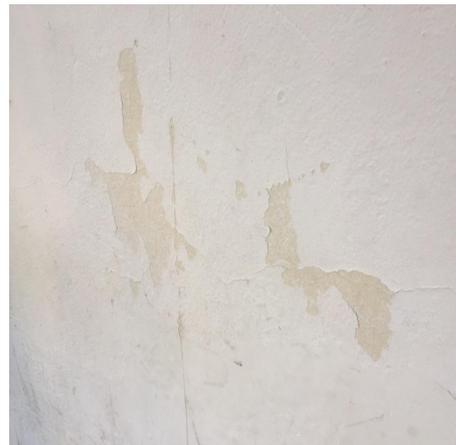
Figura 15 – Descascamento da pintura na edif. EDI 4

O descascamento da pintura é característico pela falta de aderência da película de pintura com a base onde foi aplicada. Pode ocorrer devido a falta ou ao preparo inadequado da superfície que foi aplicada, aplicação em superfícies úmidas, uso de tintas de baixa qualidade etc. (ANTUNES, 2010). A única edificação que não apresentou esse problema foi a EDI 8 que passou por repin-

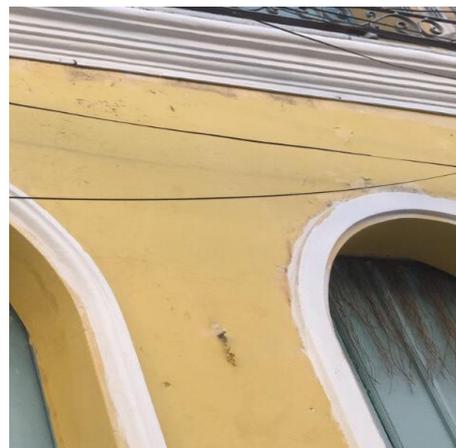
Figura 16 – Descascamento da pintura na edif. EDI 2

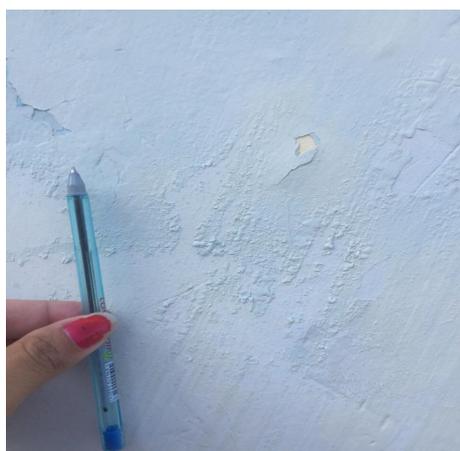
Figura 17 – Empolamento da pintura na edif. EDI 5

O empolamento da pintura, observado em 50% dos casos, é caracterizado pela perda de adesão localizada e o levantamento da camada de pintura da superfície aplicada. Pode ocorrer devido a aplicação da pintura

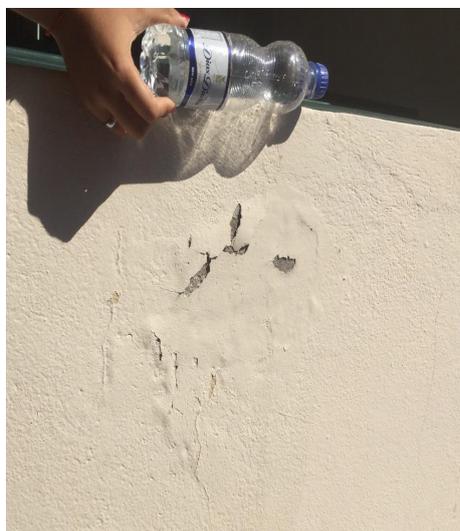
Figura 18 – Empolamento da pintura na edif. EDI 4

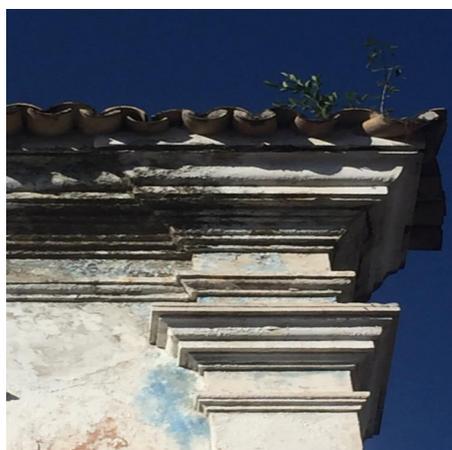
Figura 19 – Vegetação na edif. EDI 5

A presença de vegetação parasita, encontrada em 2 edificações (25%), também é um problema em termos de durabilidade da edificação, visto que suas raízes penetram nos materiais de construção causando fissuras e desagregações. A vegetação busca argamassa com porosidade elevada, presença de fissuras, ou então qualquer outro espaço no sistema de revestimento que facilite seu desenvolvimento. A umidade constante agrava a problemática, visto que alimenta o crescimento das raízes. São encontradas principalmente em sacadas e beiral (CICHINELLI, 2006). As Figuras 19 e 20 apresentam as vegetações identificadas nas vistorias.

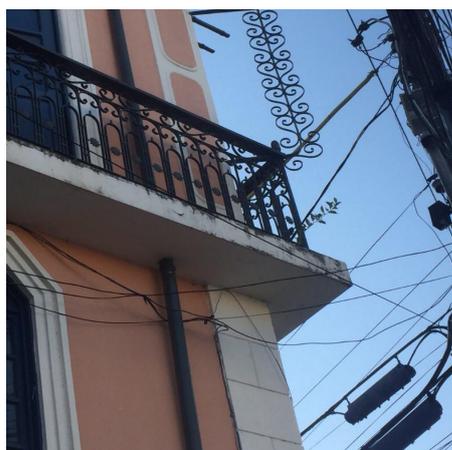
Figura 20 – Vegetação localizada na edif. EDI 1

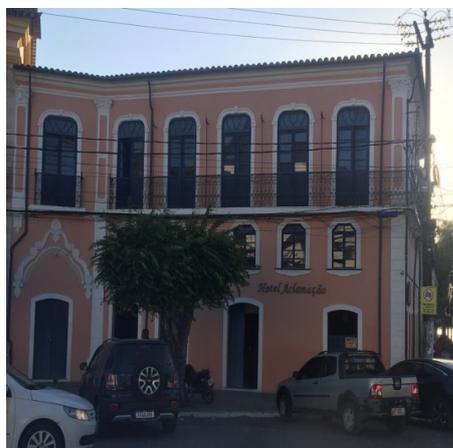
Figura 23 – Condição atual

As edificações EDI 1, EDI 6 e EDI 8 apresentaram BOM ESTADO DE CONSERVAÇÃO (BE), com um

somatório dos graus de intensidade das manifestações patológicas na faixa de 0 a 5. De fato, essas edificações têm poucas manifestações patológicas e todas apresentaram graus de intensidade de no máximo 1. Somente a perda de coloração da pintura da edif. EDI 6 (Figura 14) apresentou grau de intensidade 2, entretanto nada que comprometa sua integridade, nem sua estética.

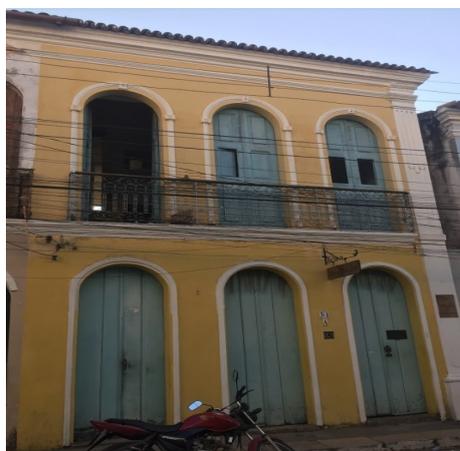
Figura 26 – Condição atual

As edificações EDI 2, EDI 3 e EDI 7 estão em um ESTADO RAZOÁVEL DE CONSERVAÇÃO (ER), apresentando um somatório de graus de intensidade na faixa de 5 a 10. Em geral essas edificações estão medianamente conservadas, entretanto percebe-se que já é necessário planejar uma manutenção preventiva em um horizonte de tempo não muito distante. Observando as imagens 25 e 26 dessa escala, podemos perceber que já é bem visível a degradação de sua fachada.

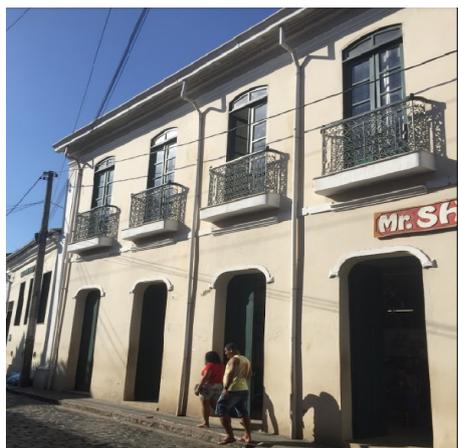
Figura 29 – Condição atual

A edif. EDI 4 foi a única edificação que apresentou um ESTADO DE ATENÇÃO PARA A CONSERVAÇÃO (EAT), apresentando um somatório de graus de intensi-

dade entre 10 e 20. Em geral, o grau de intensidade das manifestações patológicas foi 2, entretanto, ela apresenta um número considerável de sintomas. Importante ressaltar que esta edificação se encontra próxima ao centro de abastecimento da cidade, área de muita circulação de pessoas e veículos.

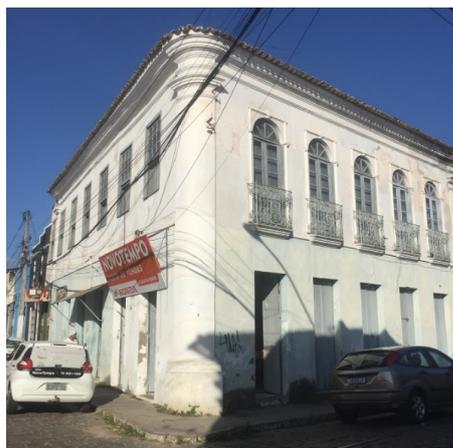
Figura 32 – Condição atual

Por fim, a edif. EDI 5 foi classificada em um ESTADO DE ALERTA PARA A CONSERVAÇÃO (EAL), apresentando um somatório de graus de intensidade de 28, considerado alto, demonstrando a necessidade de manutenções corretivas imediatas. Esse grau de intensidade pode ser observado nas imagens utilizadas para exemplificar cada tipo de manifestação patológica demonstrados nas Figuras 1, 3, 4, 5, 6, 9, 10, 11, 13, 17 e 19.
