ANÁLISE DO CONFORTO TERMOACÚSTICO DE UMA UNIDADE ESCOLAR NA CIDADE DE CACHOEIRA-BA: ESTUDO DE CASO

Revista Eletrônica de Ciências Exatas e Tecnológicas

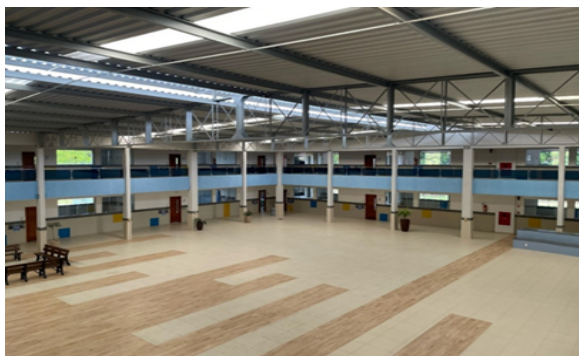
Figura 2 – Vista interna da área de convivência da unidade escolar (1º pavimento).

natural por meio de um lanternim com abertura de 37,10 m². A ventilação natural aproveita-se da passagem do vento para promover a renovação de ar, com objetivo de diluir ou remover poluentes e adequar a qualidade do ar interior (Silva; Pagel; Bastos; Marconsini, 2022). As Figura 2 e Figura 3 apresentam registros fotográficos do ambiente interno analisado, evidenciando sua conexão com outros espaços do mesmo edifício.

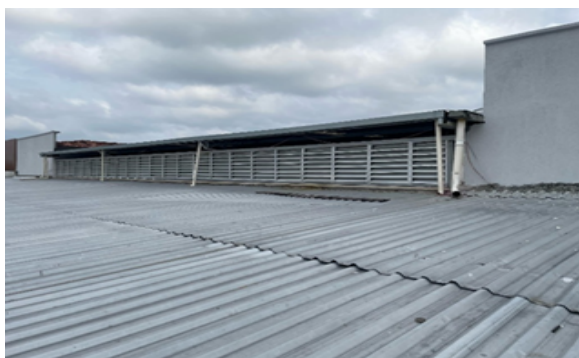
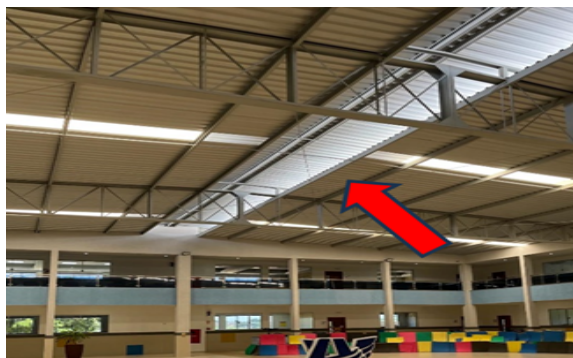
Os elementos que influenciam as trocas de calor entre o ambiente externo e o meio são os da envoltória, no caso, as paredes das salas de aulas e a cobertura metálica, que possui um único sistema de ventilação natural através de um lanternim, como demonstrado nas Figura 4 e Figura 5.

Figura 4 – Sistema de ventilação natural por lanternim na área de convivência (vista externa).

Figura 5 – Sistema de ventilação natural por lanternim na área de convivência (vista interna).

Dessa forma, recomenda-se a adoção de medidas corretivas, como o tratamento termoacústico da área de convivência por meio da substituição ou adequação da cobertura metálica, utilizando telhas termoacústicas tipo sanduíche ou a inserção de forros com materiais isolantes, como lã de vidro, lã de rocha ou poliestireno expandido (EPS), a fim de reduzir a transmissão de calor para o ambiente interno. No que se refere ao conforto acústico, sugere-se a aplicação de materiais absorventes nas superfícies internas, como painéis acústicos e forros adequados, além da vedação de aberturas que favoreçam a propagação do ruído entre os ambientes. Recomenda-se também a reavaliação das aberturas e da orientação da edificação, com vistas à melhoria da ventilação natural por meio da ventilação cruzada, considerando a direção predominante dos ventos locais. Essas medidas visam à criação de um ambiente mais adequado ao aprendizado.

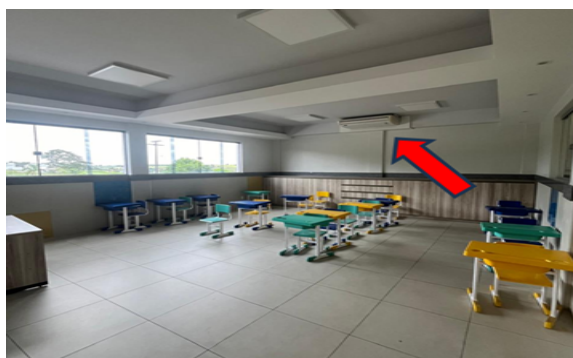
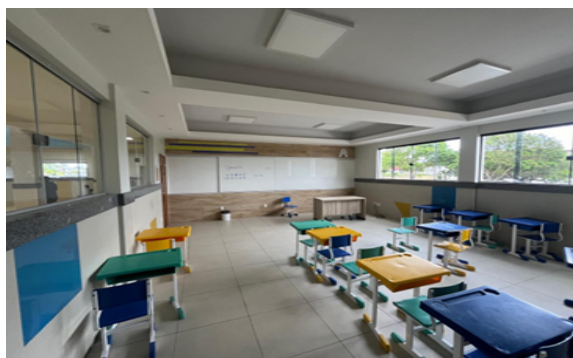
Figura 6 – Sala de aula com o uso da ventilação artificial.

Figura 7 – Sala de aula com janelas que podem promover a ventilação e iluminação natural.

ativado somente durante a presença dos alunos. As [Figura 6](#) e [Figura 7](#) demonstram o ambiente interno da sala de aula, permitindo uma análise simplificada do funcionamento da ventilação e iluminação. A [Figura 6](#) mostra a climatização por ar-condicionado. Já a [Figura 7](#) evidencia a presença de janelas em ambos os lados, que podem ser abertas em caso de falha do sistema artificial, permitindo ventilação natural.

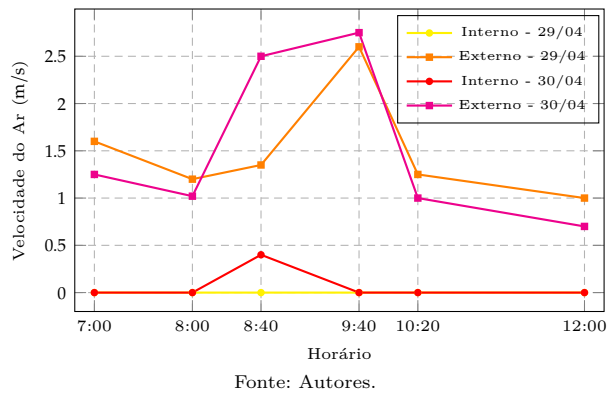
Figura 9 – Dados da velocidade média do ar na área de convivência, com medições em 29 e 30/04/2024.

Os dados obtidos das medições da velocidade média do ar na área de convivência estão representados no Figura 9, que compara os valores registrados no ambiente interno com aqueles da área externa à edificação. As medições foram realizadas durante o período do outono, em dias de clima parcialmente nublado, permitindo observar a influência das condições atmosféricas sobre a ventilação natural nos diferentes ambientes.

Após a análise do Figura 9, nota-se que durante o período de observação na área de convivência, a velocidade do ar na parte interna permaneceu constantemente em 0,0 m/s. Essas leituras foram registradas em diferentes momentos ao longo da manhã, indicando uma ausência significativa de movimento do ar dentro do espaço interno. Observa-se também que, durante o mesmo período de tempo, ocorreu a circulação do ar na área externa da unidade escolar. Em um dado momento, a velocidade do ar externo chegou a atingir 2,7 m/s, demonstrando assim que apesar das condições favoráveis de circulação do ar no ambiente externo, o mesmo não se refletiu no interior da área de convivência.

Diante de uma série de medições na área de convivência, constatou-se que, mesmo com todas as janelas fechadas, apenas considerando a abertura do lanternim, não houve circulação de ar. Considerando essa constatação, uma segunda etapa do estudo foi conduzida, na qual as janelas de duas salas foram abertas tanto na posição Sul (S) quanto na posição Leste (L), buscando facilitar

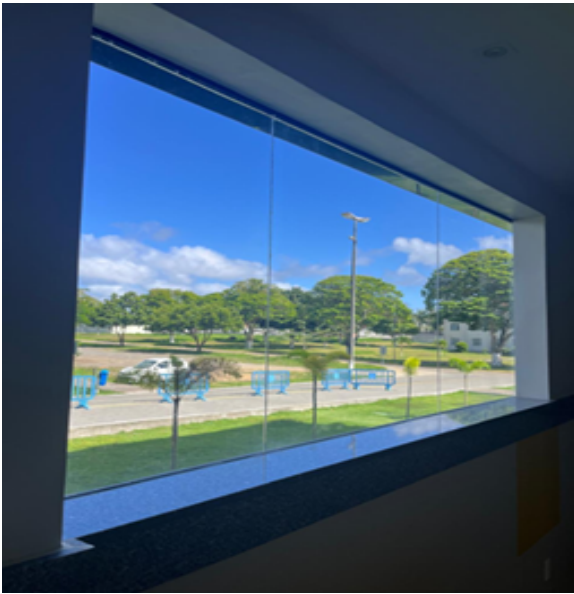
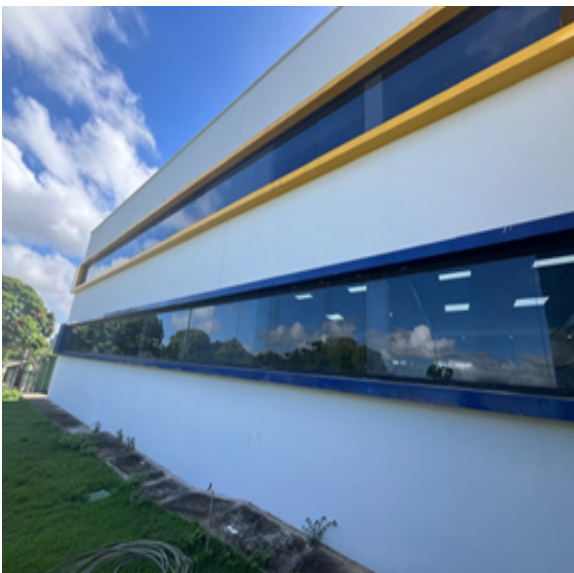
Destaca-se que, não se realizou testes nas salas de aula da posição Norte (N) do prédio, pois estas possuem janelas que não dispõem de mecanismos de abertura tradicionais devido à presença de veda frestas, que impede qualquer movimento de abertura, como demonstram a Figura 11 e a Figura 12. Os cômodos da posição Oeste (O) não possuem janelas, pois existem outras salas ao lado.

Figura 11 – Janelas que não dispõem de mecanismos tradicionais de abertura (vista interna).

Figura 12 – Janelas que não dispõem de mecanismos tradicionais de abertura (vista externa).

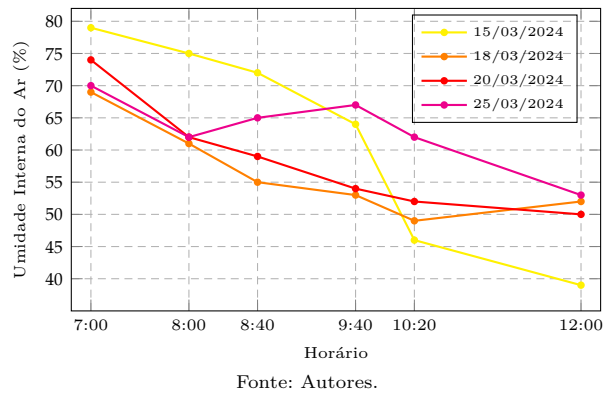
Figura 13 – Dados da umidade relativa do ar na área de convivência, com medições em 15, 18, 20 e 25/03/2024.

Foram realizadas medições da umidade relativa do ar na área de convivência, relatadas no Figura 13, destacando que não há sistemas de climatização, somente ventilação natural.

Durante a observação dos dados de umidade relativa do ar na área de convivência ao longo de quatro dias distintos, foi registrado um pico máximo de 79% de umidade em um dos momentos analisados. Em contrapartida, o valor mínimo observado foi de 39%. Essa variação entre os extremos destaca a amplitude das condições de umidade experimentadas durante o período de observação.

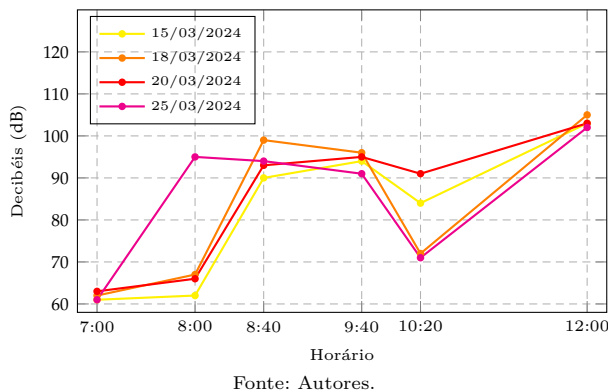
Figura 15 – Dados dos níveis de decibéis na área de convivência.

Os dados obtidos das medições de decibéis na área de convivência estão descritos no Figura 15. O ponto de destaque foi o registro do maior pico de decibéis, atingindo 108,1 dB, momento em que quando há presença no pátio, enquanto o menor valor

registrado foi de 60,7 dB, momento em que se inicia a aula e não há presença de alunos no pátio.

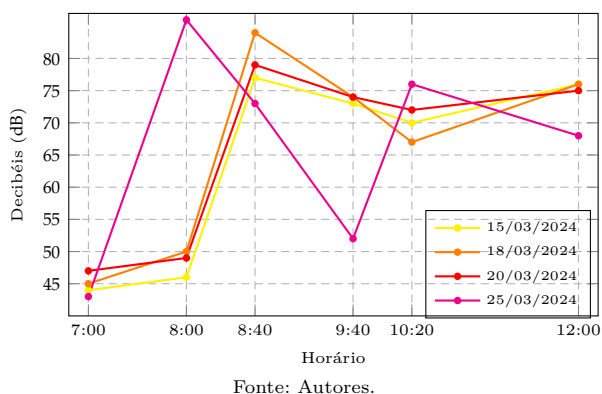
Figura 16 – Dados dos níveis de decibéis na sala de aula.

Os dados obtidos das medições de decibéis na sala de aula estão descritos no Figura 16, enfatizando que não há presença de qualquer sistema de isolamento acústico. O pico máximo foi de 82,8 dB, com alunos no pátio, e salas vazias. O valor mínimo registrado foi de 44,8 dB, quando as aulas começaram e não havia alunos na sala ou no pátio. O pico de 82,8 dB ocorreu às 8h00, coincidente com chuva. A cobertura metálica do pátio amplificou o som, elevando os níveis de decibéis.
