Análise do conforto termoacústico de uma unidade escolar na cidade de Cachoeira-BA: estudo de caso

NOIA, I. A. S.*^{a,1}, SOUZA, R. M. de^{†,a,2} e ANDRADE, L. O.*^{‡,a,3}

^aUniversidade Federal do Recôncavo da Bahia

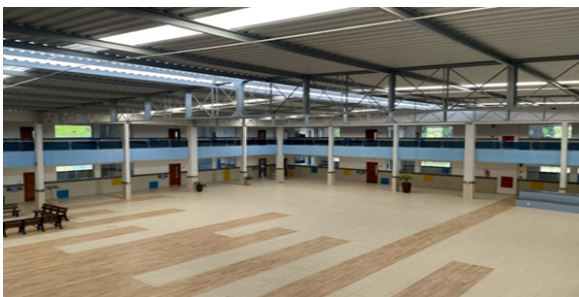
A área de convivência não conta com nenhum sistema de climatização artificial, sendo ventilada exclusivamente de forma natural por meio de um lanternim com abertura de 37,10 m². A ventilação natural aproveita-se da passagem do vento para promover a renovação de ar, com objetivo de diluir ou remover poluentes e adequar a qualidade do ar interior (S. V. d. O. Silva; Pagel; Bastos; Marconsini 2022). As *Figure 2* e *Figure 3* apresentam registros fotográficos do ambiente interno analisado, evidenciando sua conexão com outros espaços do mesmo edifício.

Figura 2. Vista interna da área de convivência da unidade escolar (1º pavimento).

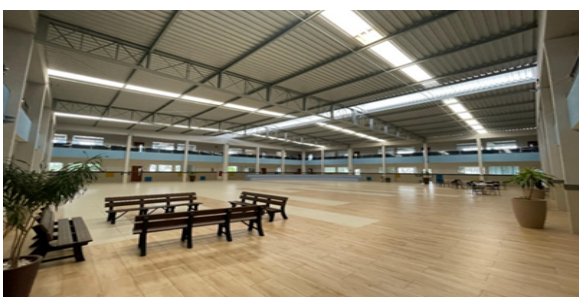
Figura 3. Interior da área de convivência da unidade escolar (térreo).

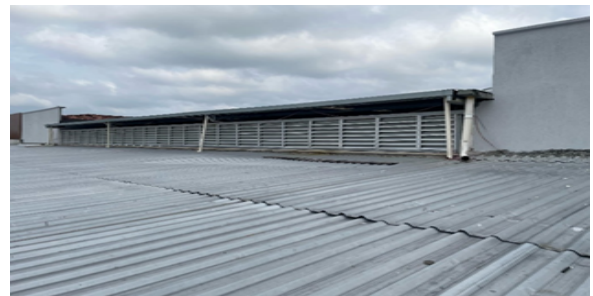
Os elementos que influenciam as trocas de calor entre o ambiente externo e o meio são os da envoltória, no caso, as paredes das salas de aulas e a cobertura metálica, que possui um único sistema de ventilação natural através de um lanternim, como demonstrado nas *Figure 4* e *Figure 5*.

Figura 4. Sistema de ventilação natural por lanternim na área de convivência (vista externa).

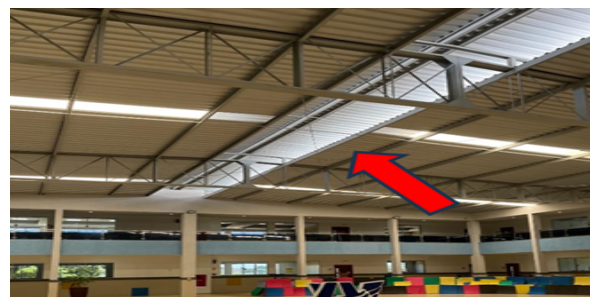
Figura 5. Sistema de ventilação natural por lanternim na área de convivência (vista interna).

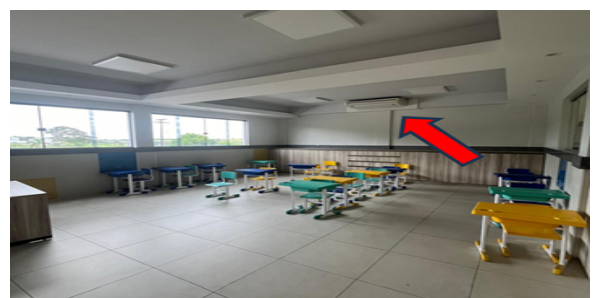
Figura 6. Sala de aula com o uso da ventilação artificial.

A sala de aula emprega condicionamento artificial, que é ativado somente durante a presença dos alunos. As [Figure 6](#) e [Figure 7](#) demonstram o ambiente interno da sala de aula, permitindo uma análise simplificada do funcionamento da ventilação e iluminação. A [Figure 6](#) mostra a climatização por ar-condicionado. Já a [Figure 7](#) evidencia a presença de janelas em ambos os lados, que podem ser abertas em caso de falha do sistema artificial, permitindo ventilação natural.

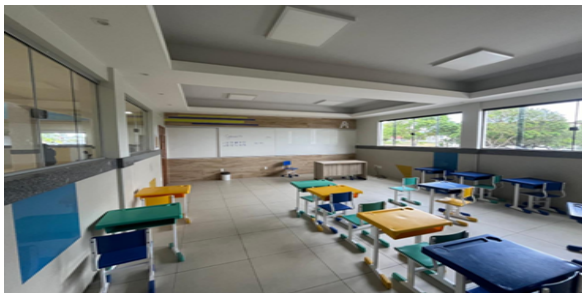
Figura 7. Sala de aula com janelas que podem promover a ventilação e iluminação natural.

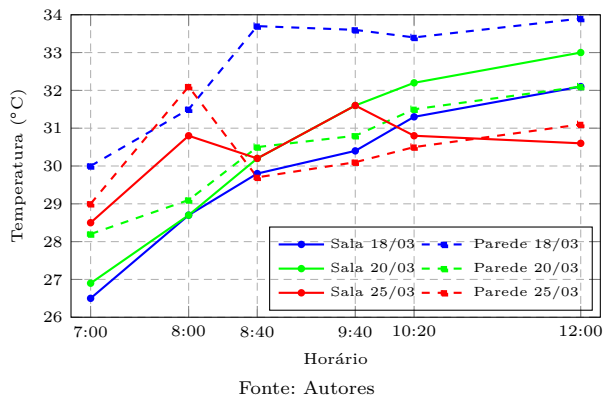
Figura 8. Dados da temperatura na sala de aula e na parede externa.

Com base no **Figure 8**, é possível identificar temperaturas registradas na sala de aula e na parede externa nos dias 18, 20 e 25 de março de 2024, no período do verão e com dias ensolarados. Os dados devem ser analisados considerando que o ambiente possui a ventilação mecânica, utilizada apenas quando há presença de alunos, porém, nos momentos das coletas das medidas não se utilizava o ar-condicionado e não havia alunos.

Após análise dos dados do **Figure 8**, é evidente a existência de uma relação significativa entre a temperatura da parede externa, exposta diretamente ao Sol, e a temperatura dentro da sala de aula. Observa-se que conforme a temperatura da parede externa aumenta, há um correspondente aumento na temperatura registrada dentro do ambiente da sala. Esses dados foram registrados em momentos em que não havia a presença de alunos na sala, permitindo uma análise das condições térmicas em um ambiente não ocupado.

Durante as medições realizadas na sala de aula, foram registradas temperaturas máximas e mínimas. O ponto mais alto atingiu 33,3°C, enquanto a temperatura mais baixa foi de 27,8°C. A análise dos níveis de temperatura na sala ao longo de quatro dias distintos, oferece uma compreensão detalhada das condições térmicas naturais nesse ambiente específico.

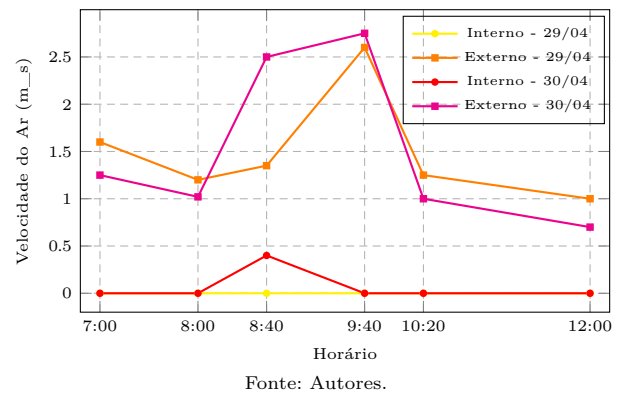
Os dados obtidos das medições da velocidade média do ar na área de convivência estão representados no **Figure 9**, que compara os valores registrados no ambiente interno com aqueles da área externa à edificação. As medições foram realizadas durante o período do outono, em dias de clima parcialmente nublado, permitindo observar a influência das condições atmosféricas sobre a ventilação natural nos diferentes ambientes.

Figura 9. Dados da velocidade média do ar na área de convivência, com medições em 29 e 30/04/2024.

Após a análise do **Figure 9**, nota-se que durante o período de observação na área de convivência, a velocidade do ar na parte interna permaneceu constantemente em 0,0 m/s. Essas leituras foram registradas em diferentes momentos ao longo da manhã, indicando uma ausência significativa de movimento do ar dentro do espaço interno. Observa-se também que, durante o mesmo período de tempo, ocorreu a circulação do ar na área externa da unidade escolar. Em um dado momento, a velocidade do ar externo chegou a atingir 2,7 m/s, demonstrando assim que apesar das condições favoráveis de circulação do ar no ambiente externo, o mesmo não se refletiu no interior da área de convivência.

Diante de uma série de medições na área de convivência, constatou-se que, mesmo com todas as janelas fechadas, apenas considerando a abertura do lanternim, não houve circulação de ar. Considerando essa constatação, uma segunda etapa do estudo foi conduzida, na qual as janelas de duas salas foram abertas tanto na posição Sul (S) quanto na posição Leste (L), buscando facilitar a entrada de correntes de ar externas. No entanto, mesmo com as janelas abertas em direções estratégicas, continuou sem haver a circulação de vento.

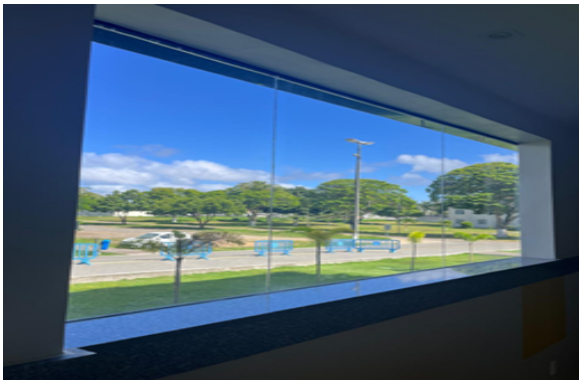
Destaca-se que, não se realizou testes nas salas de aula da posição Norte (N) do prédio, pois estas possuem janelas que não dispõem de mecanismos de abertura tradicionais devido à presença de veda frestas, que impede qualquer movimento de abertura, como demonstram a *Figure 11* e a *Figure 12*. Os cômodos da posição Oeste (O) não possuem janelas, pois existem outras salas ao lado.

Figura 11. Janelas que não dispõem de mecanismos tradicionais de abertura (vista interna).

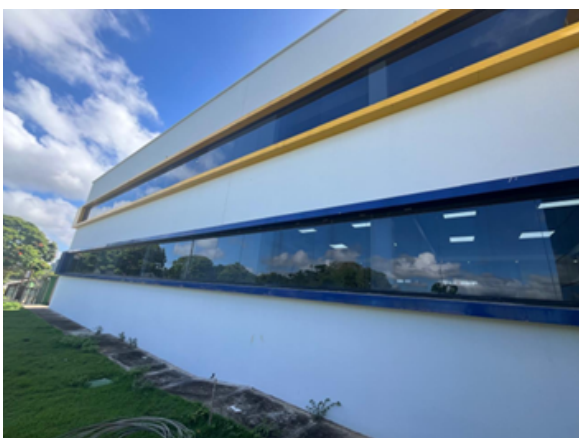
Figura 12. Janelas que não dispõem de mecanismos tradicionais de abertura (vista externa).

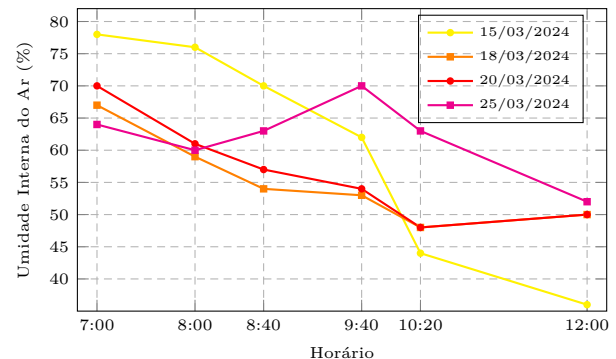
Foram realizadas medições da umidade relativa do ar na sala de aula, relatadas no *Figure 14*, destacando que não há sistemas de climatização, somente ventilação natural.

Figura 14. Dados da umidade relativa do ar na sala de aula, com medições em 15, 18, 20 e 25/03/2024.

Durante o acompanhamento dos dados de umidade relativa do ar na sala de aula ao longo de quatro dias distintos, foi identificado um pico máximo de 77~ de umidade em um dos momentos analisados. Por outro lado, o valor mínimo registrado foi de 38~. Essa discrepância entre os extremos destaca as amplas condições de umidade experimentadas durante o período observado, ressaltando a importância de compreender e gerenciar essas variações.

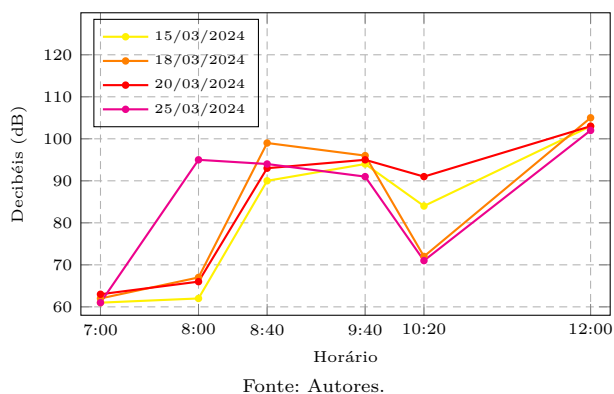
Os dados obtidos das medições de decibéis na área de convivência estão descritos no *Figure 15*. O ponto de destaque foi o registro do maior pico de decibéis, atingindo 108,1 dB, momento em que quando há presença no pátio, enquanto o menor valor registrado foi de 60,7 dB, momento em que se inicia a aula e não há presença de alunos no pátio.

Figura 15. Dados dos níveis de decibéis na área de convivência.

Dessa forma, recomenda-se a adoção de medidas corretivas, como o tratamento termoacústico da área de convivência por meio da substituição ou adequação da cobertura metálica, utilizando telhas termoacústicas tipo sanduíche ou a inserção de forros com materiais isolantes, como lã de vidro, lã de rocha ou poliestireno expandido (EPS), a fim de reduzir a transmissão de calor para o ambiente interno. No que se refere ao conforto acústico, sugere-se a aplicação de materiais absorventes nas superfícies internas, como painéis acústicos e forros adequados, além da vedação de aberturas que favoreçam a propagação do ruído entre os ambientes. Recomenda-se também a reavaliação das aberturas e da orientação da edificação, com vistas à melhoria da ventilação natural por meio da ventilação cruzada, considerando a direção predominante dos ventos locais. Essas medidas visam à criação de um ambiente mais adequado ao aprendizado.

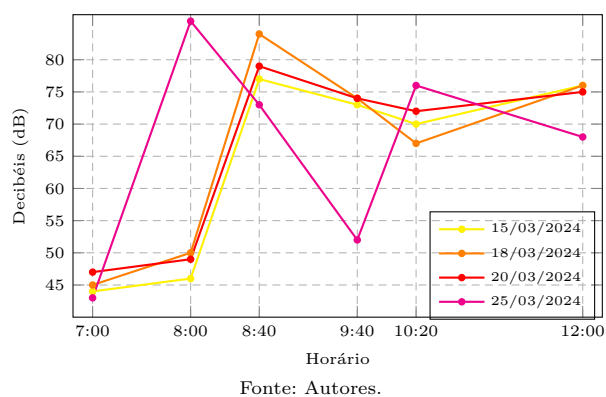
Os dados obtidos das medições de decibéis na sala de aula estão descritos no **Figure 16**, enfatizando que não há presença de qualquer sistema de isolamento acústico. O pico máximo foi de 82,8 dB, com alunos no pátio, e salas vazias. O valor mínimo registrado foi de 44,8 dB, quando as aulas começaram e não havia alunos na sala ou no pátio. O pico de 82,8 dB ocorreu às 8h00, coincidente com chuva. A cobertura metálica do pátio amplificou o som, elevando os níveis de decibéis.

Figura 16. Dados dos níveis de decibéis na sala de aula.

Durante a avaliação acústica na sala de aula, identificou-se como um problema significativo a transferência de ruídos provenientes da área de convivência para o ambiente da sala durante os intervalos de aula. Constatou-se também que os níveis de ruído registrados, expressos em termos de nível de pressão sonora equivalente (Leq), estão acima dos limites estabelecidos pela NBR 10152 ABNT 2017, que recomenda valores máximos de 50 dB.A/ para ambientes de ensino, como salas de aula, o que agrava ainda mais a situação. Essa interferência sonora compromete diretamente a qualidade do ensino, prejudicando a concentração dos alunos e dificultando a comunicação entre professores e estudantes.
