ESTADO DE CONSERVAÇÃO DAS FACHADAS DAS EDIFICAÇÕES PRIVADAS RESTAURADAS PELO PROGRAMA MONUMENTA CACHOEIRA-BA

Ribeiro Neta, D. S. *

Passuello, A. C. †

Revista Eletrônica de Ciências Exatas e Tecnológicas

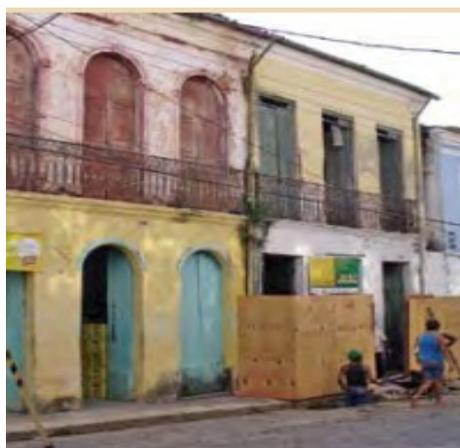
Figura 24 – Antes do Monumenta

As edificações EDI 2, EDI 3 e EDI 7 estão em um ESTADO RAZOÁVEL DE CONSERVAÇÃO (ER), apresentando um somatório de graus de intensidade na faixa de 5 a 10. Em geral essas edificações estão medianamente conservadas, entretanto percebe-se que já é necessário planejar uma manutenção preventiva em um horizonte de tempo não muito distante. Observando as imagens 25 e 26 dessa escala, podemos perceber que já é bem visível a degradação de sua fachada.

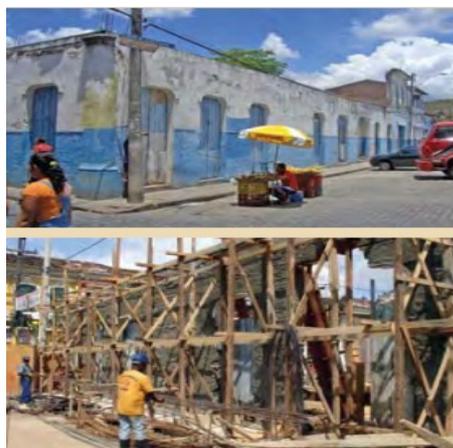
Figura 27 – Antes do Monumenta

dade entre 10 e 20. Em geral, o grau de intensidade das manifestações patológicas foi 2, entretanto, ela apresenta um número considerável de sintomas. Importante ressaltar que esta edificação se encontra próxima ao centro de abastecimento da cidade, área de muita circulação de pessoas e veículos.
